Rüzgar ve Kar yükü deneyleri

(Wind and Snow Load Tests)

Rapor No / Tarih : 472 / 18.04.2011

RENCO KOMPOZİT TEKNOLOJİLERİ SAN. TİC. LTD. ŞTİ.

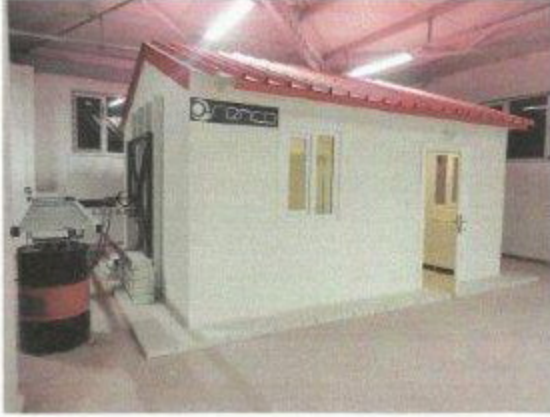
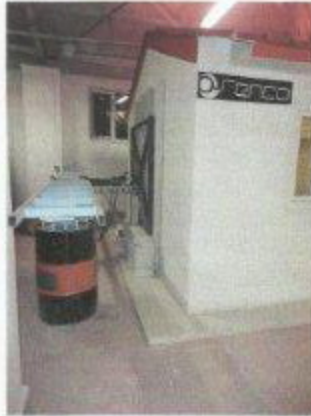
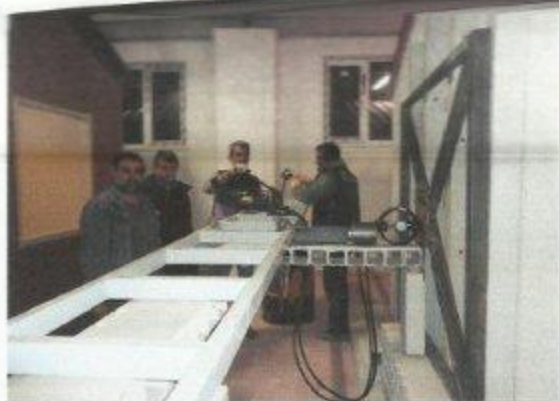
Resim 1a. Bina rüzgar yüklemesinden görünüş.

Resim 1b. Bina rüzgar yüklemesinden görünüş.

Resim 1b. Bina rüzgar yüklemesinden görünüş

Resim 1c. Bina rüzgar yüklemesinden görünüş

Bina Cephe Alanı (Load Area) (m ²)	Uygulanan Yük (Applied Force) (kgf)	Uygulanan Rüzgar Gerilmesi (Applied Wind Force) (kgf/cm ²)	Deney Sonucu ve Gözlem (Test Result and Observation)
9	0	0	Hasar yok (No Damage)
9	169	19	Hasar yok (No Damage)
9	533	59	Hasar yok (No Damage)
9	897	100	Hasar yok (No Damage)
9	1260	140	Hasar yok (No Damage)
9	1624	180	Hasar yok (No Damage)
9	1988	221	Sıva Çatlağı görüldü (Wall Plaster Cracks)
9	2170	241	Sıva Çatlağı görüldü (Wall Plaster Cracks) (*)

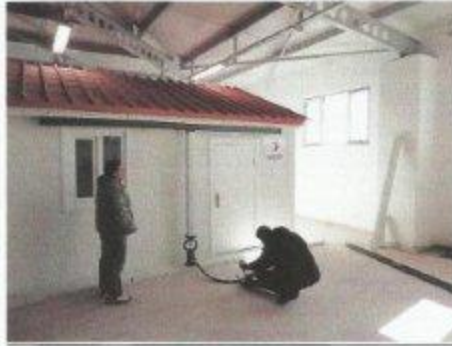
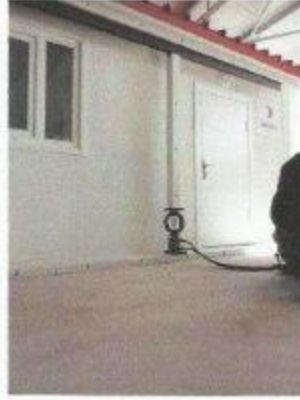
Resim 1a. Bina saçak yüklemesinden görüntü.

Resim 1b. Bina saçak yüklemesinden görünüş.

Bina Cephe Alanı (Load Area) (m ²)	Uygulanan Yük (Applied Force) (kgf)	Uygulanan Rüzgar Gerilmesi (Applied Wind Force) (kgf/cm ²)	Deney Sonucu ve Gözlem (Test Result and observation)
2	0	0	Hasar yok (No Damage)
2	101	50,5	Hasar yok (No Damage)
2	169	84,5	Hasar yok (No Damage)
2	351	175,5	Hasar yok (No Damage)
2	533	266,5	Hasar yok (No Damage)
2	715	357,5	Hasar yok (No Damage)

Not : Yapılan deneyler sonucunda, Bina saçığında standartlarda istenen 150 kgf/m² rüzgar yükünü taşıdığı görülmüştür.

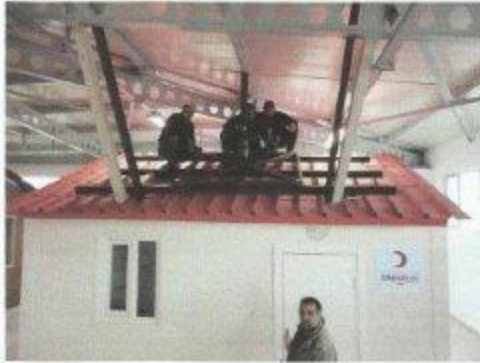
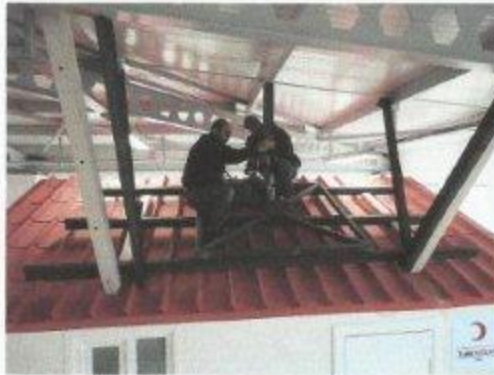
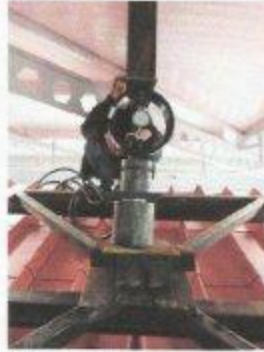
Resim 1a. Bina çatı yüklemesinden görünüş.

Resim 1b. Bina çatı yüklemesinden görünüş.

Resim 1c. Bina çatı yüklemesinden görünüş.

Bina Cephe Alanı (Load Area) (m ²)	Uygulanan Yük (Applied Force) (kgf)	Uygulanan Rüzgar Gerilmesi (Applied Wind Force Stress) (kgf/cm ²)	Deney Sonucu ve Gözlem (Test Result and Observation)
13	0	0	hasar yok.
13	350	27	hasar yok.
13	419	32	hasar yok.
13	601	46	hasar yok.
13	783	60	hasar yok.
13	965	74	hasar yok.
13	1147	88	hasar yok.
13	1328	102	hasar yok.
13	2024	156	hasar yok.

Not : Yapılan deneyler sonucunda, Bina çatısının standartlarda istenen 75 kgf/m² kar yükünü taşıdığı görülmüştür. Yüklemelemlerde kullanılan Yük Okuma Ringinin kalibrasyon Sertifikası EK'de fotokopi olarak verilmiştir.
